SOTANO® - Fallbeispiel 2

Problem: Durchfeuchtung des Mauerwerks bei aufsteigender Feuchtigkeit in der Innenwand

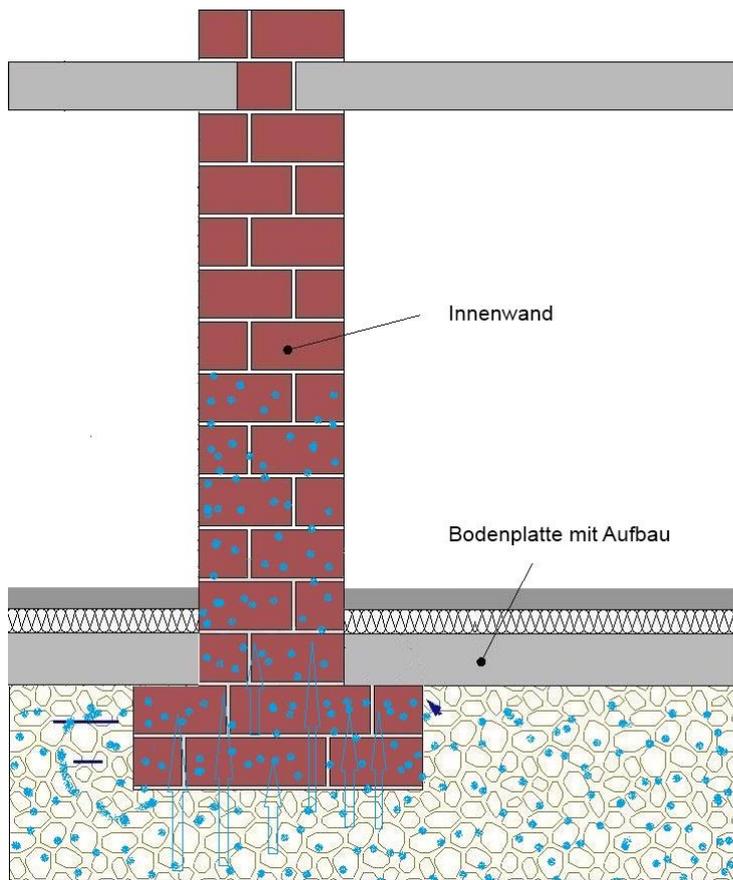
Ursache:

Horizontalsperre am Fußpunkt nicht vorhanden oder beschädigt.

Folgen:

- Feuchtigkeit steigt über Fundament oder Bodenplatte in die Wand.
- Auf der Innenseite austretende Salze ziehen Feuchtigkeit regelrecht an.
- Schädigung der Wandoberfläche auf der Innenseite.
- Ständig feuchte Räume im Kellergeschoss.
- Gefahr der Schimmelbildung -> Gesundheitsschäden.
- Bei Einsatz von herkömmlichen Sanierputzen häufige Erneuerung.

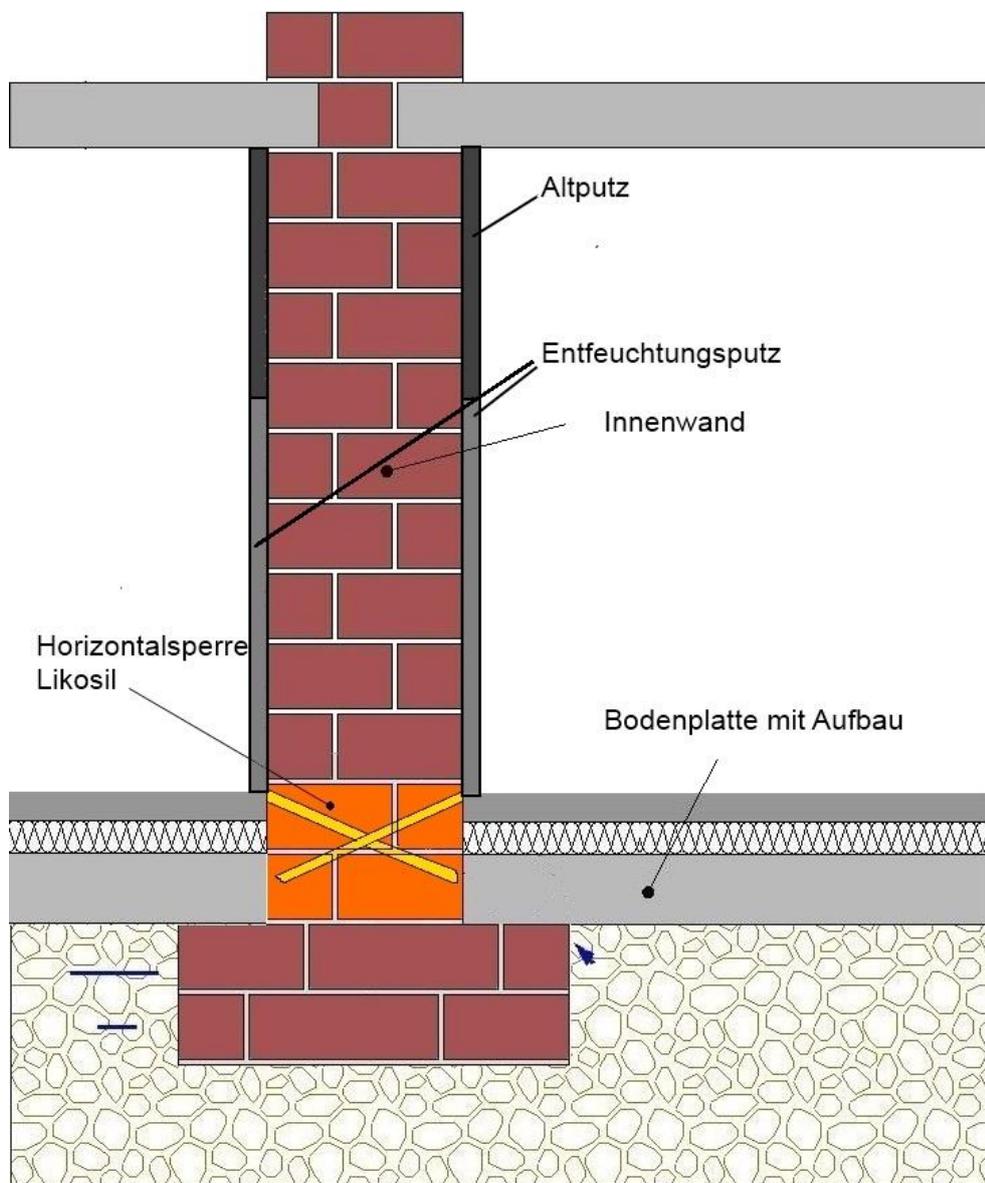
SOTANO® - Lösung

1. Horizontalsperre durch Druckinjektionsverfahren mit SOTANO-Likosil 95.
2. Flächengrundierung mit SOTANO-Likosil als Aufbrennsperre zum Verschließen der Oberflächenkapillaren.
3. SOTANO-Entfeuchtungsputz lässt die Feuchtigkeit aus der Wand, ohne dass der Putz Schaden nimmt.
