SOTANO® - Fallbeispiel 3

Problem: Durchfeuchtung des Mauerwerks bei aufsteigender Feuchtigkeit in der Außenwand

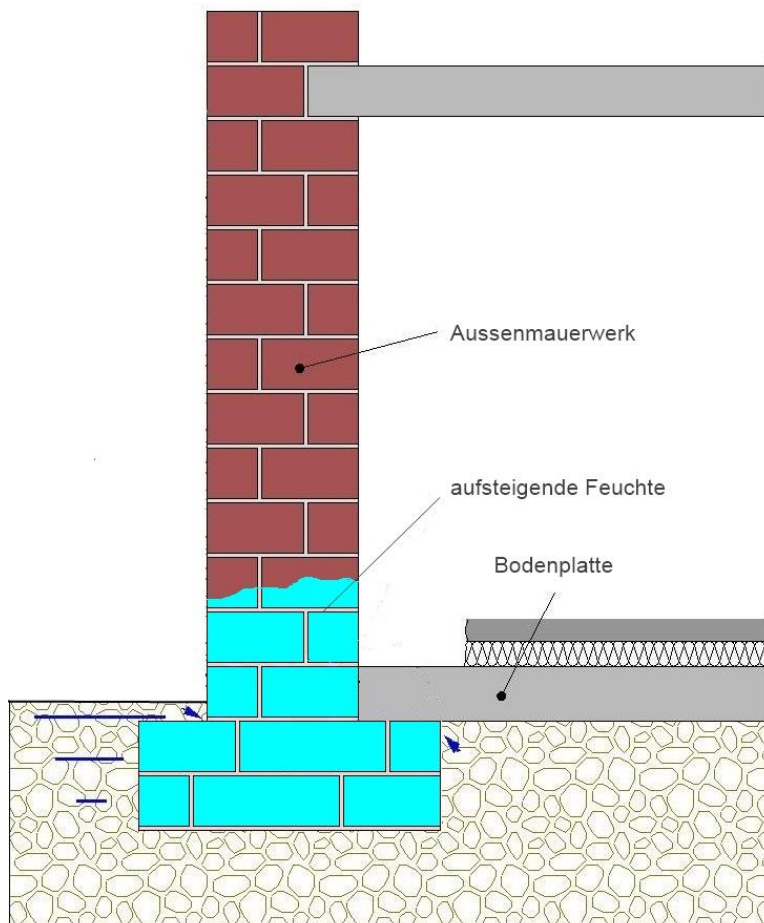
Ursache:

Horizontalsperre am Fußpunkt nicht vorhanden oder beschädigt.

Folgen:

- Feuchtigkeit steigt über Fundament oder Bodenplatte in die Wand.
- Auf der Innenseite austretende Salze ziehen Feuchtigkeit regelrecht an.
- Schädigung der Wandoberfläche auf der Innenseite.
- Ständig feuchte Räume im Kellergeschoss.
- Gefahr der Schimmelbildung -> Gesundheitsschäden.
- Bei Einsatz von herkömmlichen Sanierputzen häufige Erneuerung.

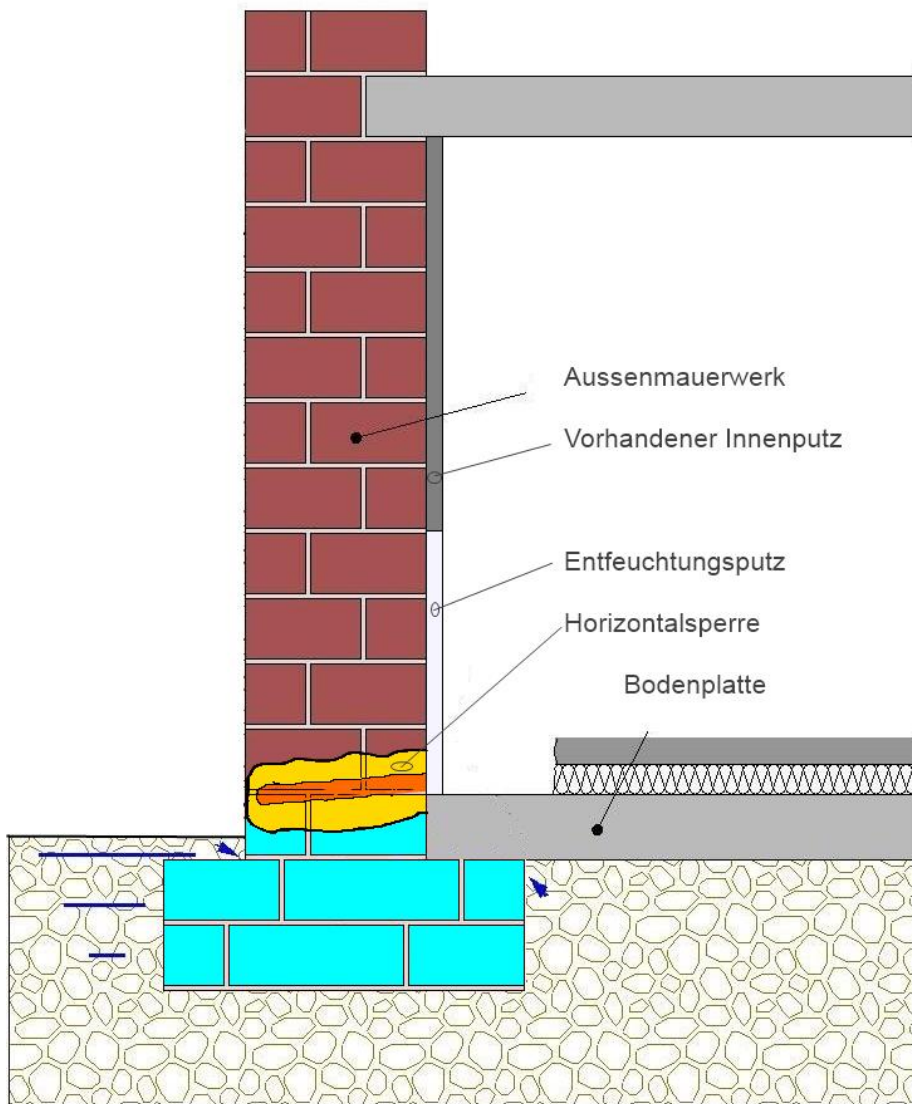
SOTANO® - Lösung

1. Horizontalsperre durch Druckinjektionsverfahren mit SOTANO-Likosil 95.
2. Flächengrundierung mit SOTANO-Likosil als Aufbrennsperre zum Verschließen der Oberflächenkapillaren.
3. SOTANO-Sperrputz als Wandputz verhindert das Durchdringen der Feuchtigkeit in den Raum.
4. Gegebenenfalls von SOTANO-Klimaputz oder Einsatz der SOTANO-Klimaplatte Pro zur Regulierung der Raumfeuchte.
