# SOTANO® - Referenzobjekt

Deutsche Bahn, 06526 Sangerhausen  
Gleisunterführung Ost- und Westwand

**Ausführungsjahr:** 2015

**Verarbeiter:** JB Planbau GmbH

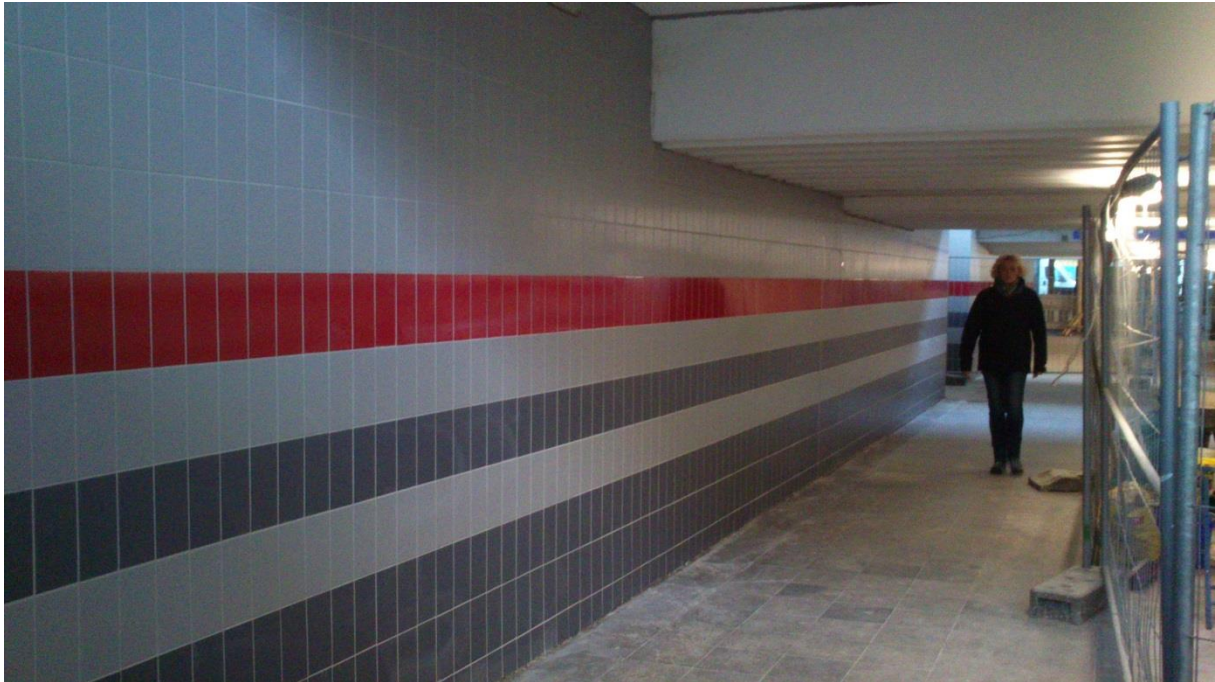
Durchsickerndes Wasser sorgte an der Gleisunterführung des Bahnhofes Sangerhausen für nasses Mauerwerk. Die Durchfeuchtung des Mauerwerkes führte dazu, dass starke Ausblühungen an der Decke der Unterführung auftraten. Die Boden- und Wandfugen waren ebenfalls durchfeuchtet. Die Sanierung erfolgte mit SOTANO-Likosil, SOTANO-Vorspritzmörtel und SOTANO-Sperrputz. Anschließend wurden die Wände mit Fliesen versehen.
